**W111 220b/220SB Bj. 59-65 26.06.2020**

**Kraftstofffilter immer wieder verstopft durch Rost und Schmutzpartikel**

**=> Tankinspektion**

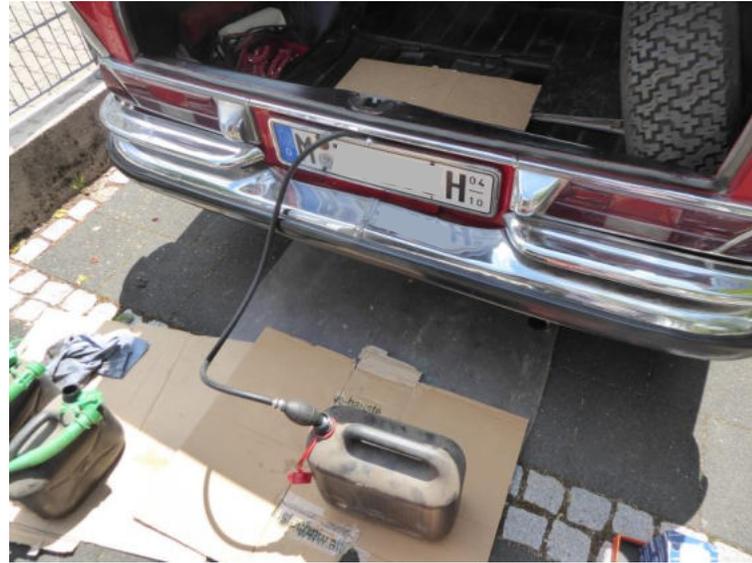
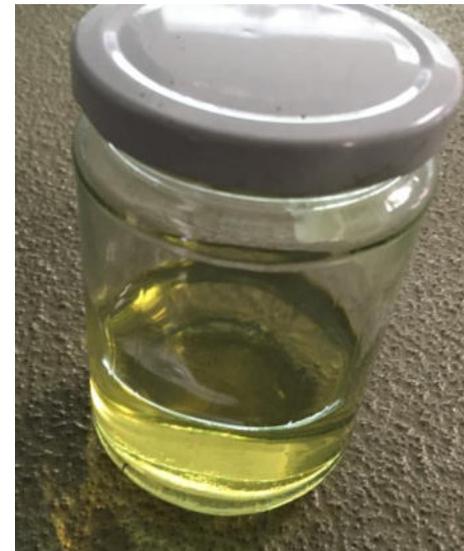
⇒ **ca. 10 l über Füllstutzen  
abgetankt und ca. 11 l über  
Tankgeberöffnung, 21 l in  
Summe**

⇒ **Kraftstoff aus dem Tank klar,  
keine oder sehr wenig  
Schwebstoffe**

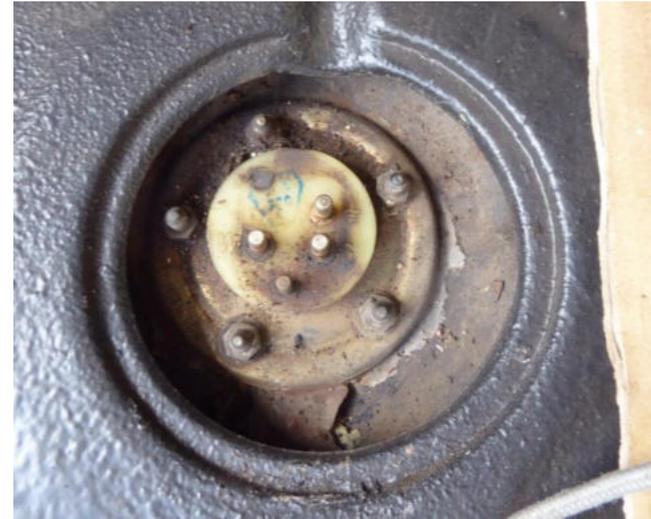
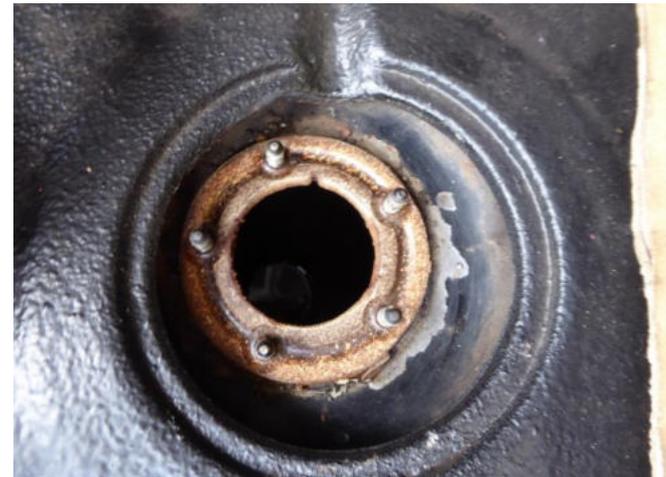
**Tankgeber demontiert  
Vorher gründlich reinigen, damit  
kein Schmutz in den Tank fällt.**

**5 Muttern auf Stehbolzen,  
SW 7 und separate Scheiben**

**Alte Korkdichtung nicht  
zerstörungsfrei zu entfernen=>  
vorher neue besorgen  
(1104710180)**

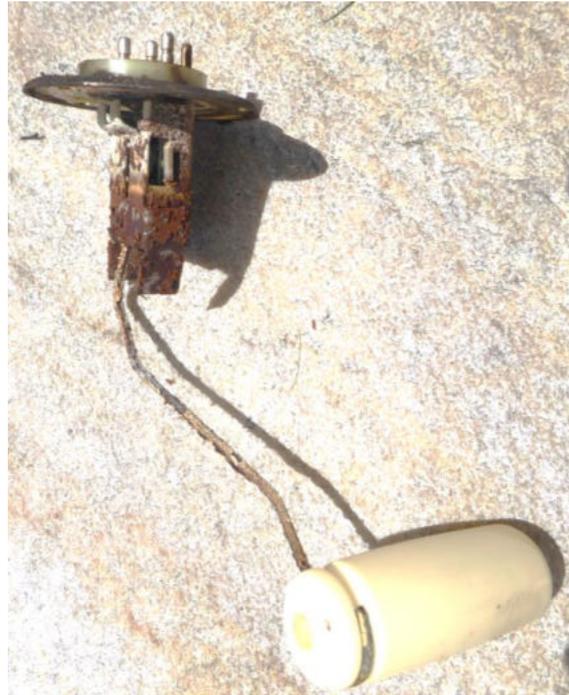
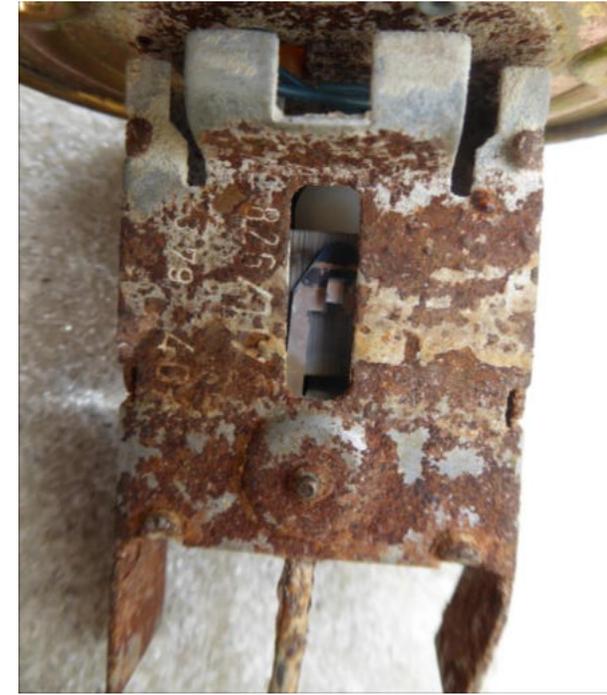
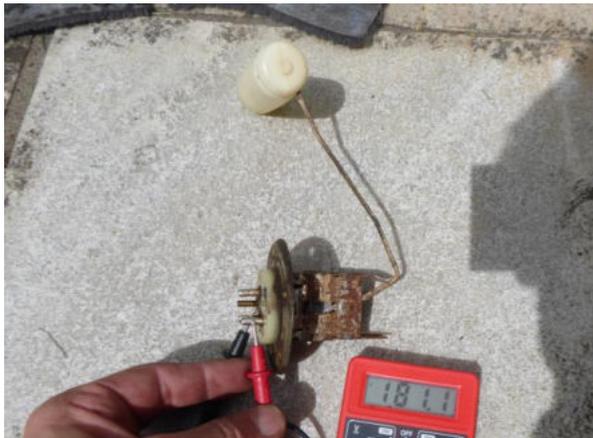
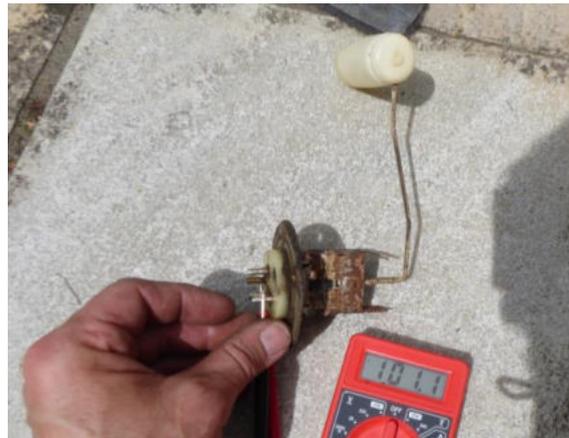
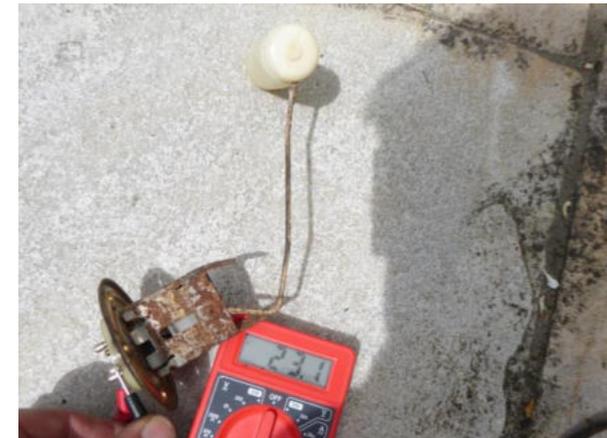
Tankgeber demontiert.  
Korrosionsspuren am Gehäuse,  
Wickeldraht des Potentiometers i.O.

Widerstandswerte plausibel

Gehäuse vorsichtig vom Rost befreit

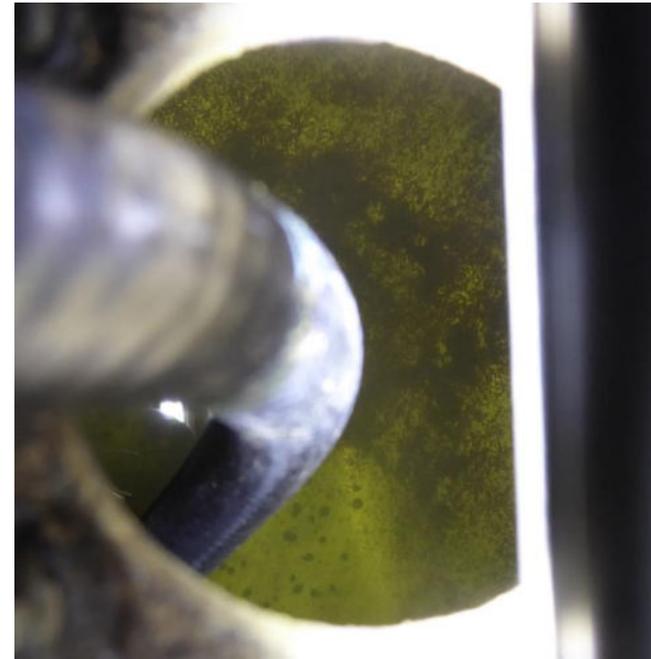
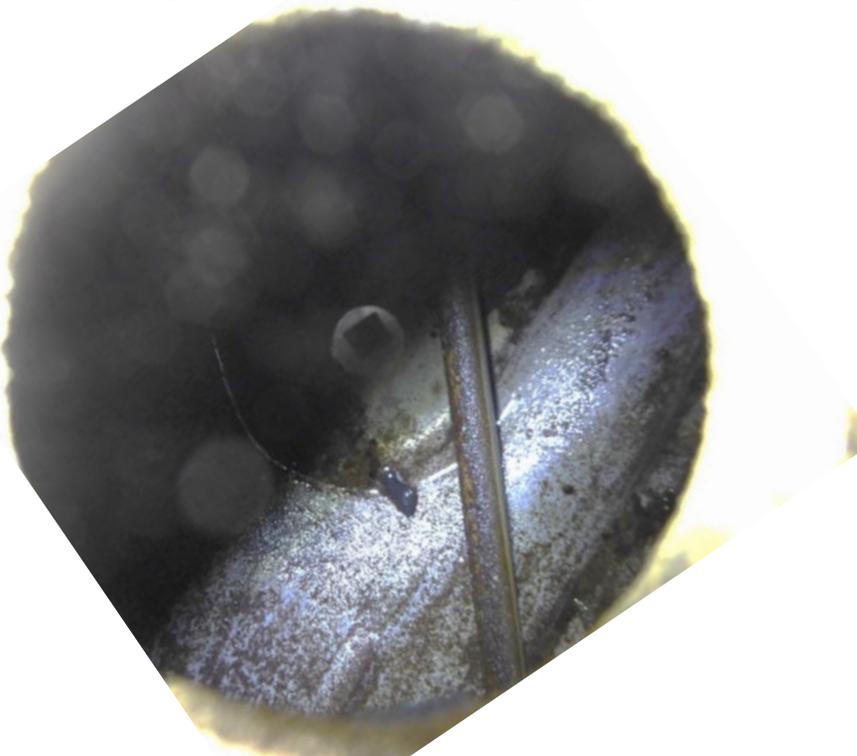
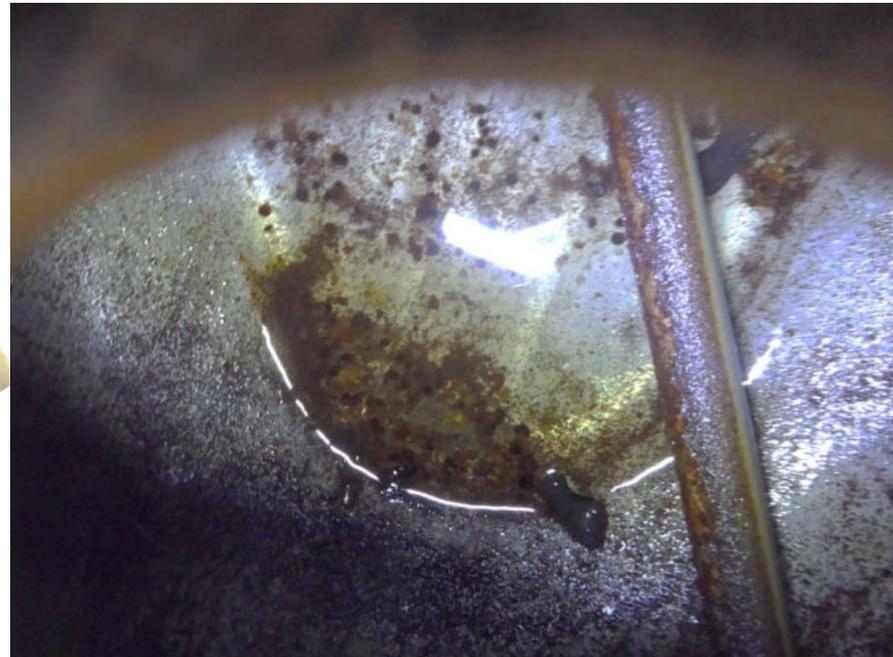
Tankinnenraum:

Tankgeber: Kraftstoff klar, leicht  
Spuren am Grund.

Kraftstoff vollständig abgepumpt  
=> Keine groben Verunreinigungen

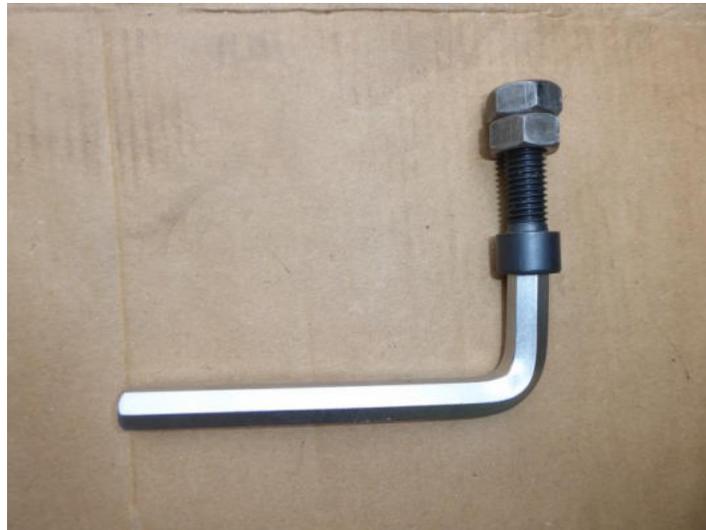
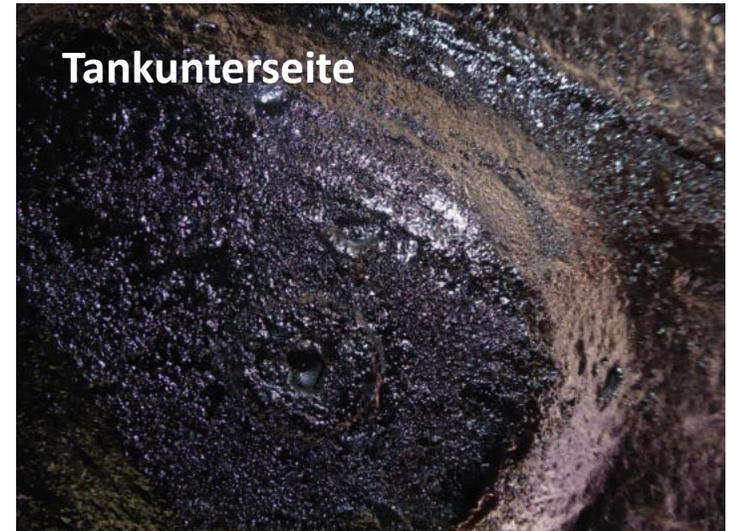
Demontage Intanksieb

Tankunterboden dick mit Teroson bestrichen  
(wahrscheinlich Anfang 80ziger Jahre aufgebracht)  
Sieb kaum zu lokalisieren.

Demontage mit Selbstbau SW 22 Innensechskantschlüssel

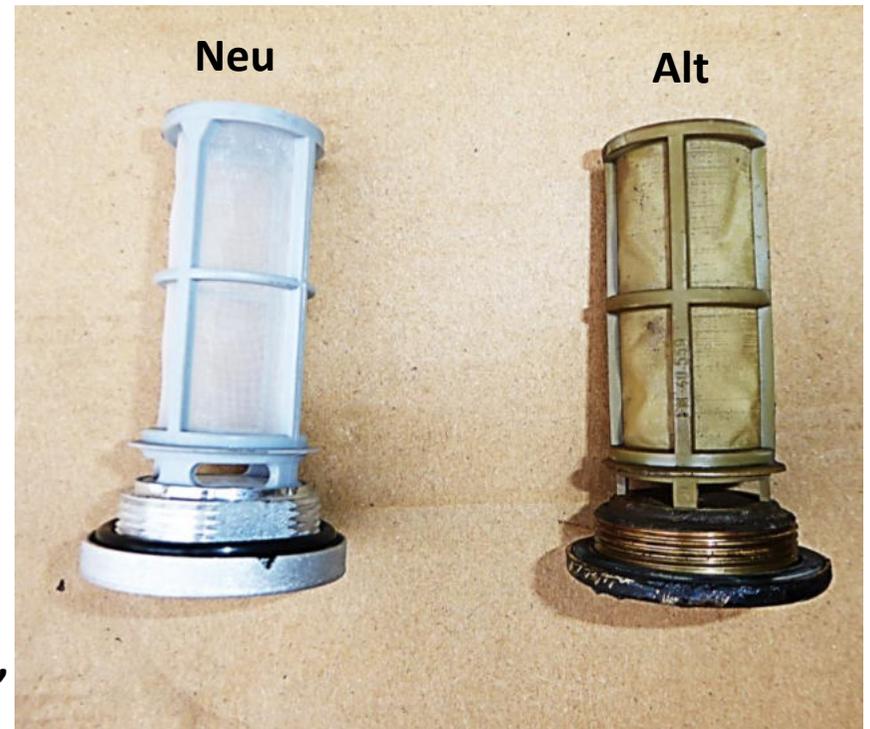
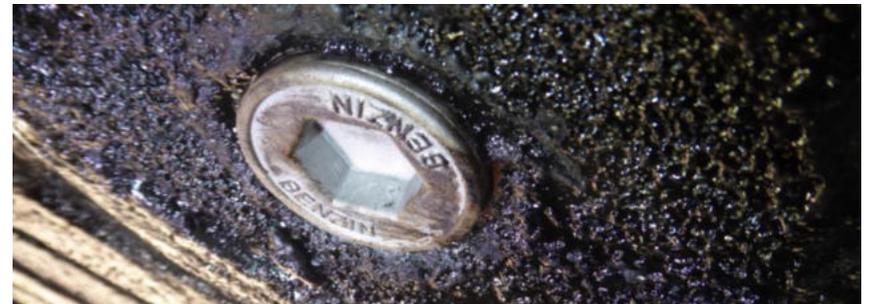
Intanksieb

Altes Sieb ohne grobe Verschmutzung,  
genaue Untersuchung folgt noch

Kraftstoff vorn bis zum Kraftstofffilter gepumpt:  
Immer noch leichte Schwebstoffe => Schmutz in der  
Benzinkleitung ?

Ausgetauscht wurden die Schläuche am Unterboden,  
aber nicht die Leitungen.

Dichtflächen am Tank gereinigt und  
neues Sieb 1114700686 mit neuem O-Ring verbaut
