KOMPLETTE
HOLZAUSSTATTUNG
MB W 111 COUPÉ (1967)
AUSBAUEN

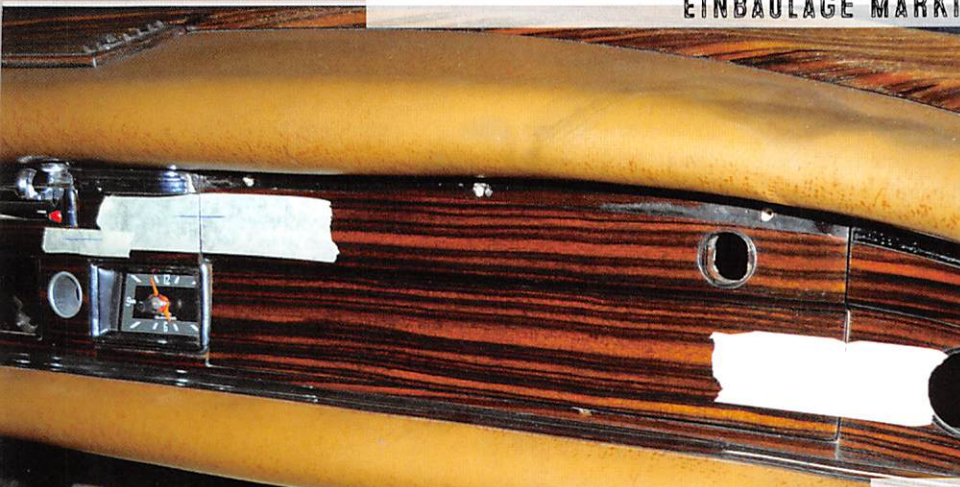
EINBAULAGE MARKIERT

Einbaulage der Holzteile zueinander bezeichnen, damit die Neu-Furnierung hinterher eine durchgehende Maserung aufweist. Insbesondere Aschenbecher/Handschuhfachdeckel, Handschuhfachdeckel/rechtes Seitenteil sowie Aschenbecher/linkes Seitenteil markieren.

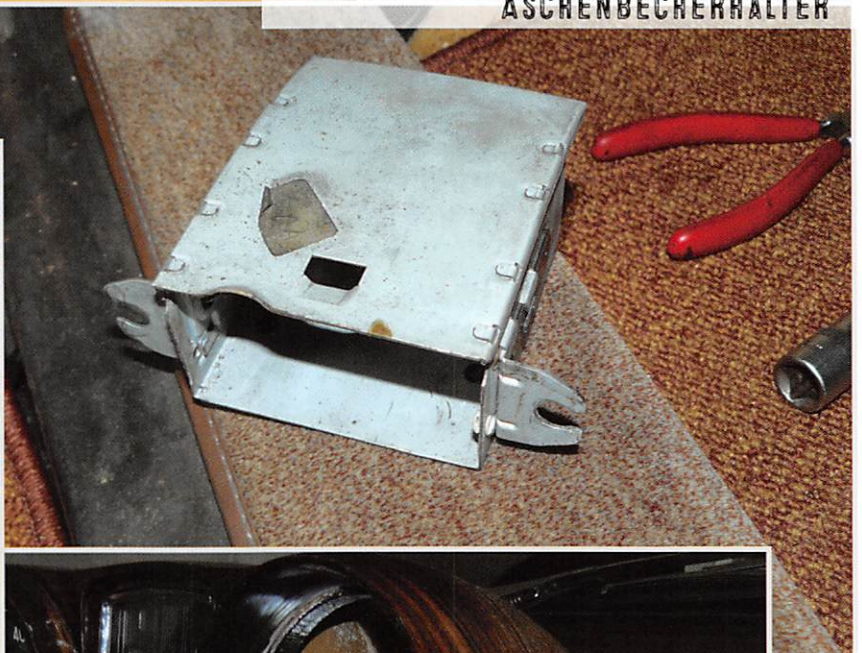
ASCHENBECHERHALTER

Aschenbechergehäuse nach hinten entnehmen.

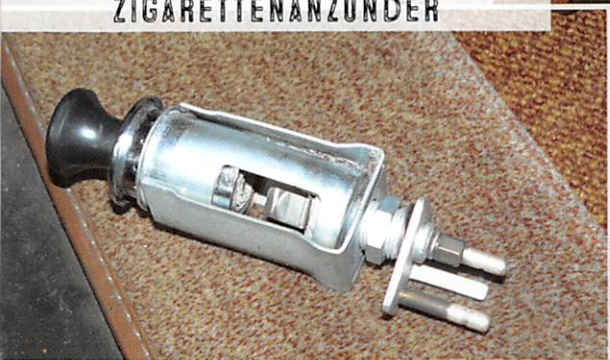
ZIGARETTENANZÜNDER

Zigarettenanzünderaufnahme ausbauen, dazu Stecker abziehen, Anschluss hinten einfach abdrehen, dann Mutter und Halter ab, nach vorne herausdrücken.

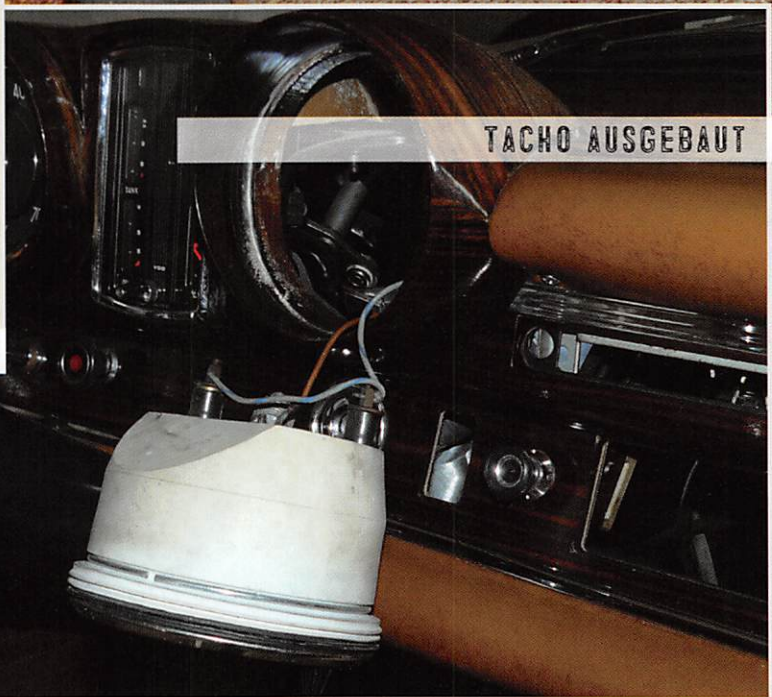
TACHO AUSGEBAUT

Tachowelle von hinten abschrauben, Tacho nach vorne aus dem Armaturenbrett drücken (nur gesteckt), Massekabel abschrauben und Birnchen herausziehen.

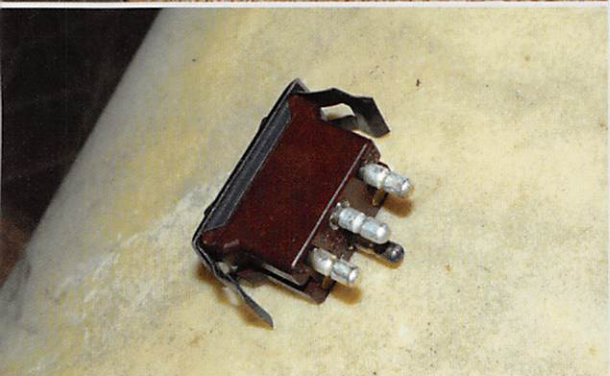
SCHIEBEDACHSCHALTER

Schiebedachschalter (falls vorhanden) nach vorne herausdrücken, Stecker abziehen.

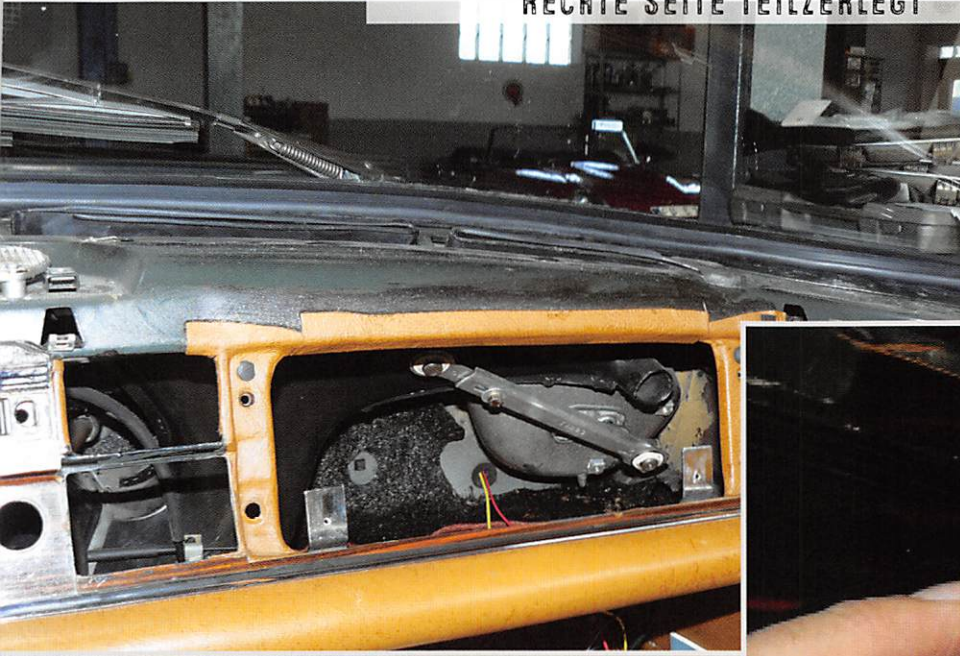
BLICK UNTER DAS ARMATURENBRETT, RICHTUNG RECHTE ECKE OBEN

RECHTE SEITE TEILZERLEGT

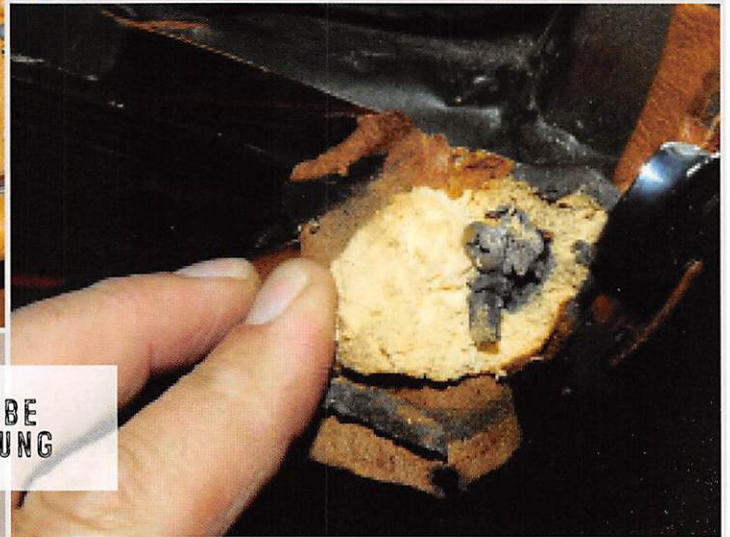
VERSTECKTE SEITLICHE SCHRAUBE
DER UNTEREN LEDERVERKLEIDUNG

Untere Lederverkleidung abschrauben, Schrauben (10 mm Sechskant) durch die Löcher in der Verkleidung lokalisieren und entfernen, sichtbare Schrauben von unten entfernen, jeweils rechts und links von innen eine Mutter entfernen (10 mm Sechskant), Lederbezug an den beiden Ecken rechts und links vorsichtig wegpulen und je eine Kreuzschlitzschraube entfernen. Lederverkleidung nicht ganz abbauen, sondern vorsichtig etwas nach unten ziehen.

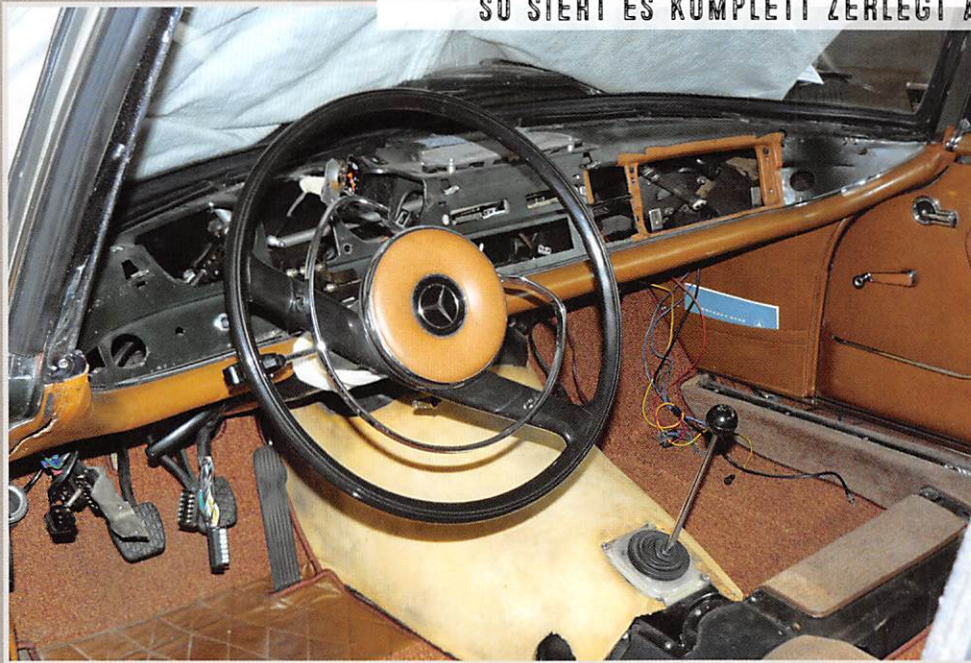
SO SIEHT ES KOMPLETT ZERLEGT AUS
